# MEETMETHODES 03: PROJECTVERSLAG OPMETING CAMPUS LEDEGANCK

Groep Gaia: I. De Baets, M. Desmet, J. Eyselbergs\*, M. Kerwyn, T. Willaert, W. De Troyer

HOGENT, Opleiding Vastgoed-Landmeten, Gent, België

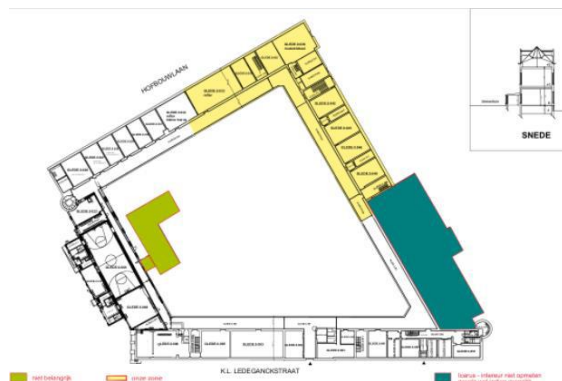
Figuur 1: Plan van het op te meten gedeelte

De opmeting vond plaats op de Hogeschool Gent campus Ledeganck. Het gebouw werd onderverdeeld in verschillende overlappende zones die steeds door een groep werden opgemeten. De zone die in ons project werd behandeld ligt in de noordelijke hoek van het gebouw en loopt van de centrale deur naar de binnenplaats in de oostelijke gang tot aan de deur naar de binnenplaats bij de eetzaal en heeft voldoende overlap met de aangrenzende zones. Het gelijkvloers, de eerste en tweede verdiepingen en de technische ruimtes in de kelder alsook de gevels en het dak worden behandeld.

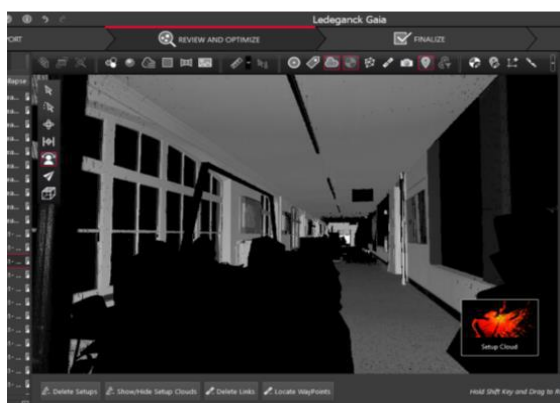
Figuur 3: Printscren uit Cyclone REGISTER 360, masking

Bij elke scan dient de reflectie in en beelden gemaakt door glas weggesneden te worden. Voor het kelderstuk valt dit wel mee maar in de rest van het gebouw zitten betrekkelijk veel ruiten, zelfs tussen lokalen en de gang. Als dit verwijderd is zijn de personen zichtbaar in de puntenwolk aan de beurt. Ook dat is op een school een redelijk werk. Als laatste worden ook banken en stoelen weggenomen uit de scans. Dit geeft allemaal de nodige schaduwen en aangezien er hier sprake is van een school zijn er ook veel banken.
